## Développement d'un élément de coffrage dans les panneaux sans réduction de la résistance à l'effort tranchant

Centre de haute technologie du canton d'Argovie HTZA : étude de

faisabilité Partenaire industriel : Profilsager AG, Dürrenäsch

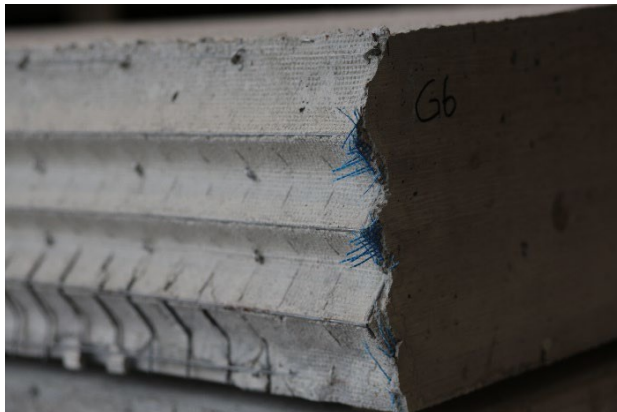
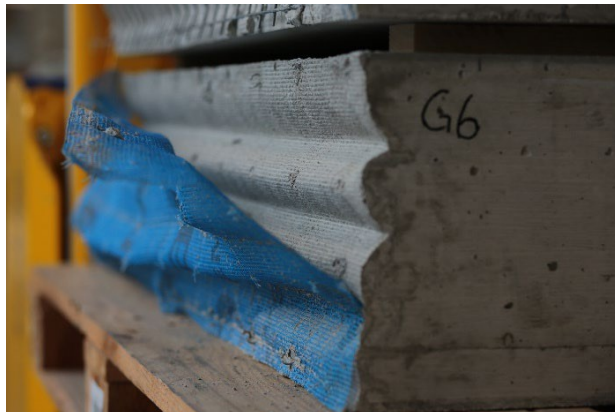
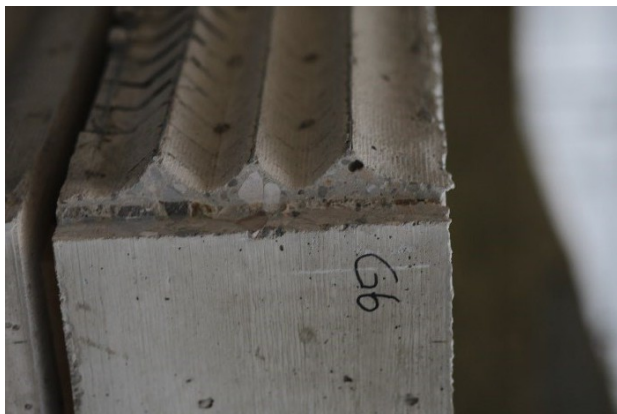
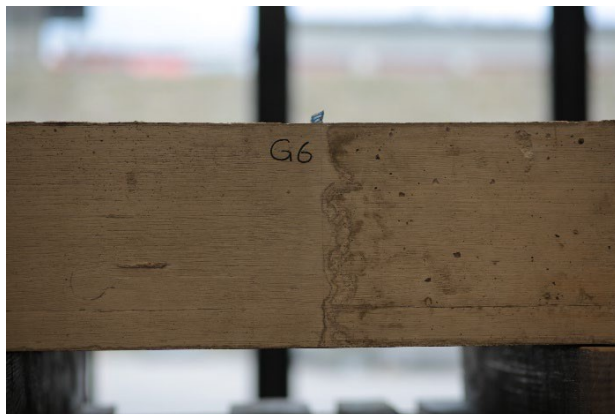
Figure 2 : Grille de type 6, a,b) après l'essai de flexion, c) répartition des grains dans les cames, d) avant l'essai de flexion.

Après l'entoilage du treillis en acier avec le filet en plastique, les éléments de coffrage ont été installés dans de petites éprouvettes. Le bétonnage d'un seul côté a permis de contrôler visuellement la formation de l'ergot après le durcissement du béton. Le bétonnage de la deuxième étape a servi à la formation de la denture, dont la qualité n'a pu être contrôlée qu'après la rupture des éprouvettes. La rupture contrôlée a été réalisée au moyen d'un essai de flexion en trois points ; les photographies présentées dans la figure 2 a) à d) permettent de mieux comprendre. Ces essais ont servi simultanément à déterminer la résistance à la traction par flexion du béton pur ou par l'intermédiaire de l'élément de coffrage et à évaluer la formation de comes (denture) par l'élément de coffrage. L'évaluation des résultats des essais a montré que le type de treillis 6 se distingue par une formation optimale des comes et une résistance à la traction maximale ; il a donc été choisi pour le développement ultérieur.

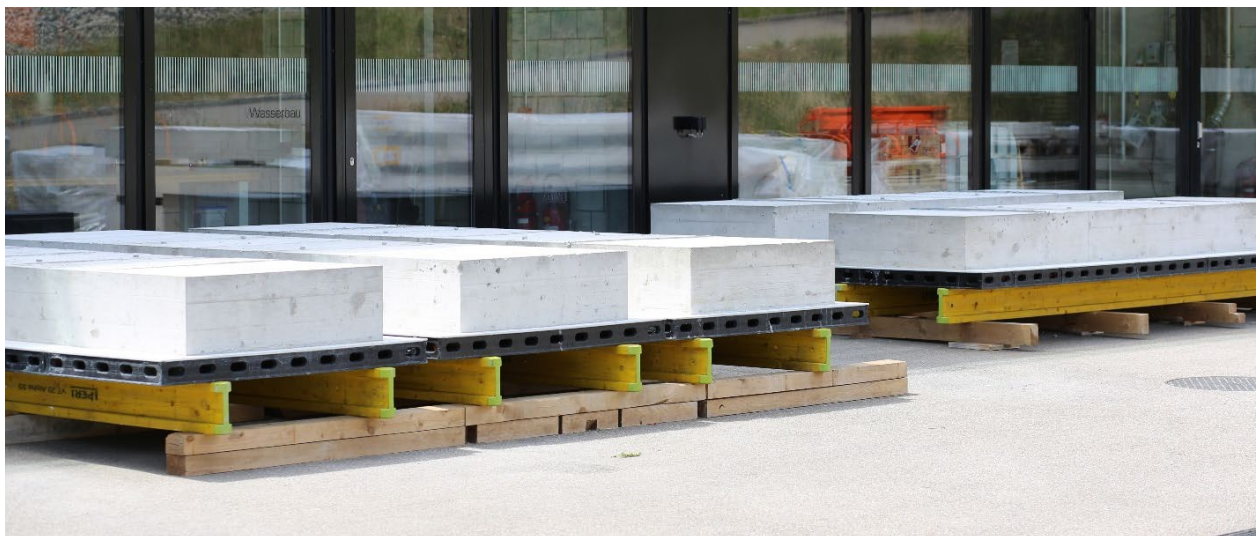
Figure 6 : Epreuve après retrait des coffrages latéraux.

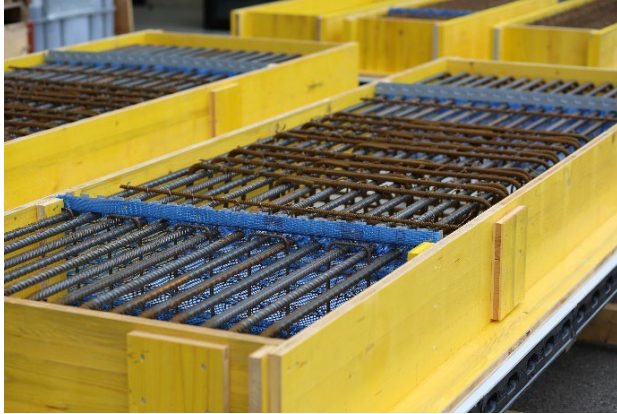
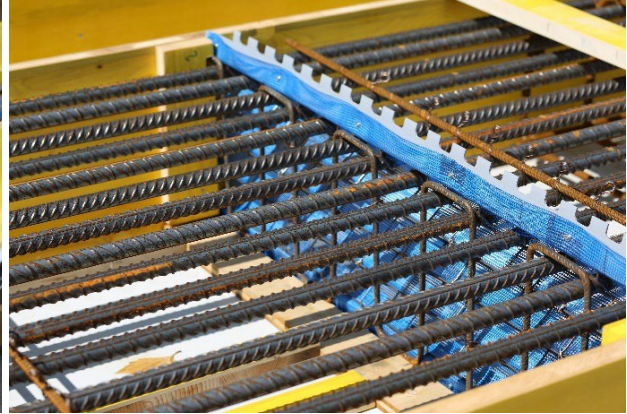
Figure 9 : a, b) Epreuve après la mise en place de l'armature et des éléments de coffrage.

Pour des raisons de sécurité, les éléments de frappe sont renforcés dans leur partie centrale par une armature d'effort tranchant, voir Figure 8 et Figure 9. Cette mesure vise à éviter toute défaillance accidentelle de l'effort tranchant en dehors de la zone d'essai proprement dite, entre les deux appuis. L'armature de l'élément de test est représentée sur la figure 8 à l'exemple de l'élément de test P3. Le tableau 8 présente un récapitulatif du ferrailage mis en place pour chaque élément de test.

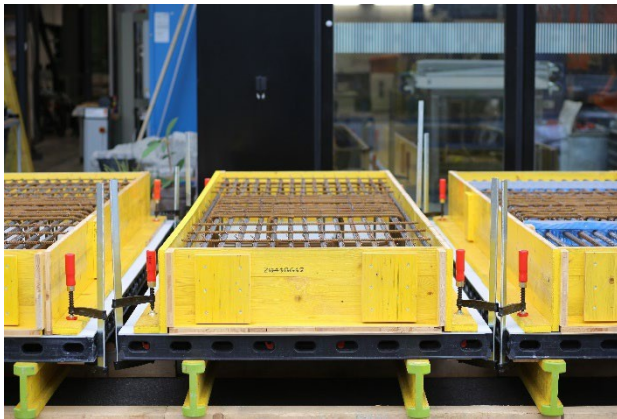
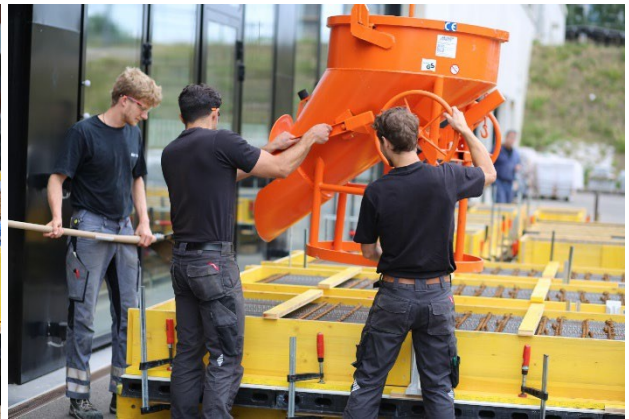
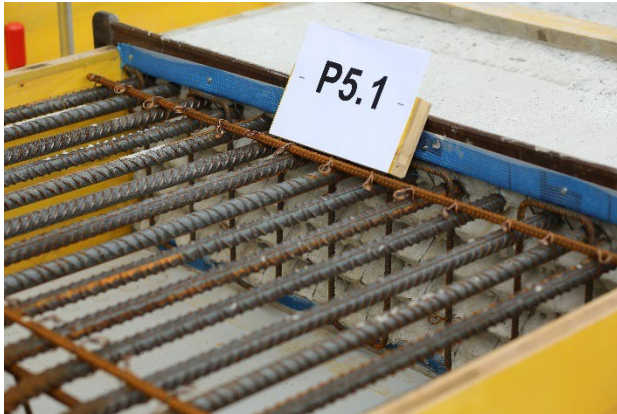
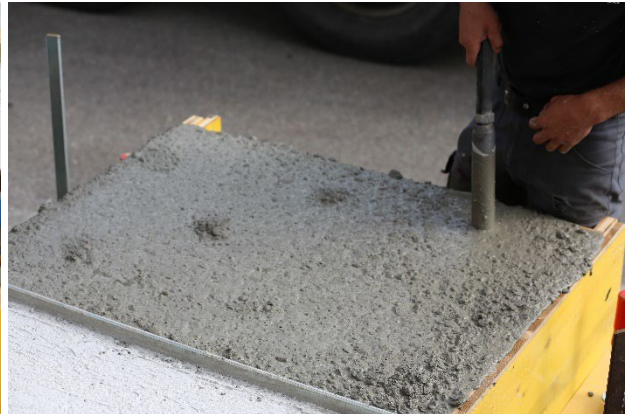
Figure 10 : a) Epreuve avant le bétonnage, b) Bétonnage de la première étape, c) Coffrage après le bétonnage de la première étape, d) Bétonnage de la deuxième étape.

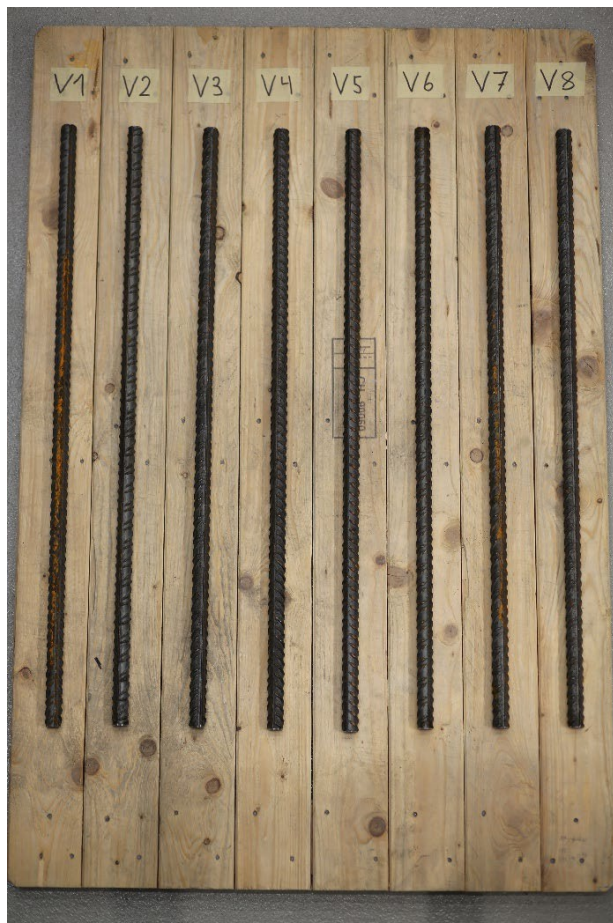
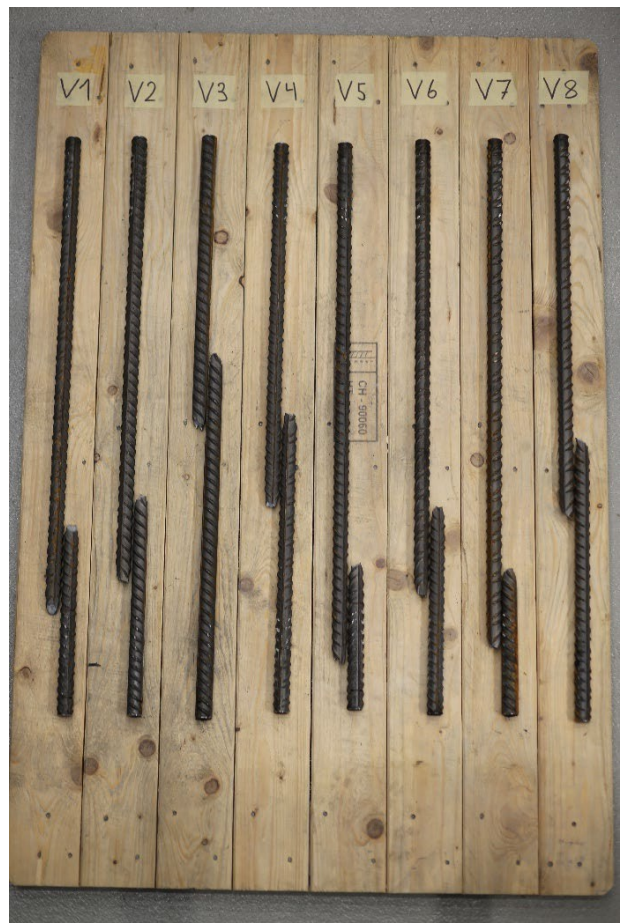
Figure 11 : Armature de flexion d= 20 mm, a) avant les essais de traction, b) après les essais de traction.

Un acier d'armature de qualité B500B est utilisé. Pour un pronostic exact de la résistance à la flexion, les propriétés des matériaux de l'armature de flexion sont déterminées au moyen d'échantillons de traction. Pour ce faire, huit échantillons de traction ont prélevés sur trois barres d'armature. Le module d'élasticité, la limite d'écoulement, la résistance à la traction et l'allongement à la rupture ont été déterminés pour chacun des huit échantillons de traction. Les essais de traction ont été réalisés sur la machine d'essai universelle Amsler avec une capacité de force de 1 MN. Les huit échantillons de traction sont représentés sur la figure 11 a) et b) avant et après l'essai. Les caractéristiques des matériaux déterminées sont indiquées dans le tableau 9. L'analyse des résultats des essais est présentée dans le tableau 10.

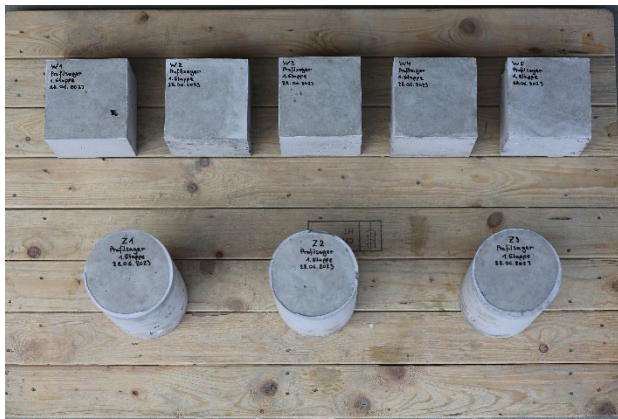
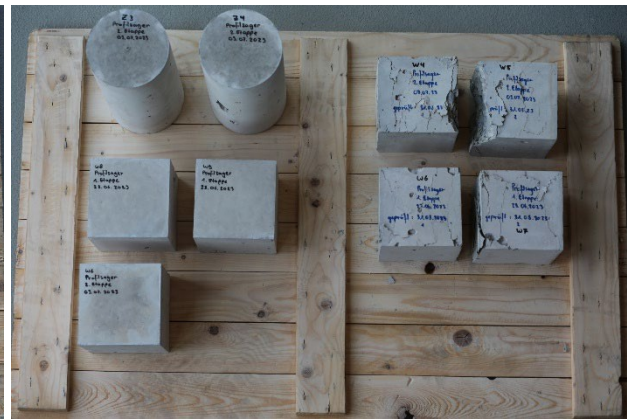
Figure 13 : a et b) Epreuves pour la détermination des résistances à la compression et à la traction par fendage.

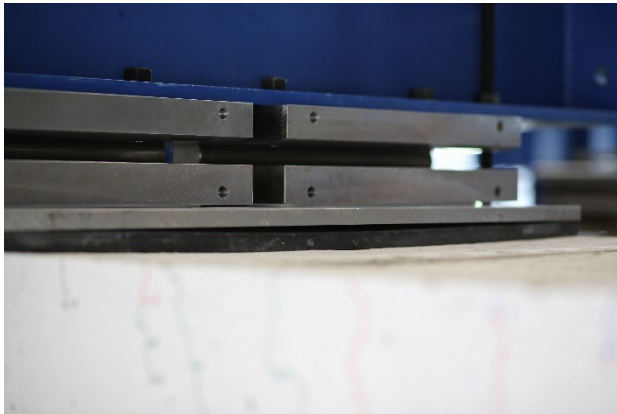
Figure 33 : Eprouvette P 2.1 : irrégularités dans la zone de l'appui négatif.
